INTERPELACJA RADNEGO RADY MIASTA KOŁOBRZEG

Dotyczy: wykonanie prac remontowych na głowicy moło.

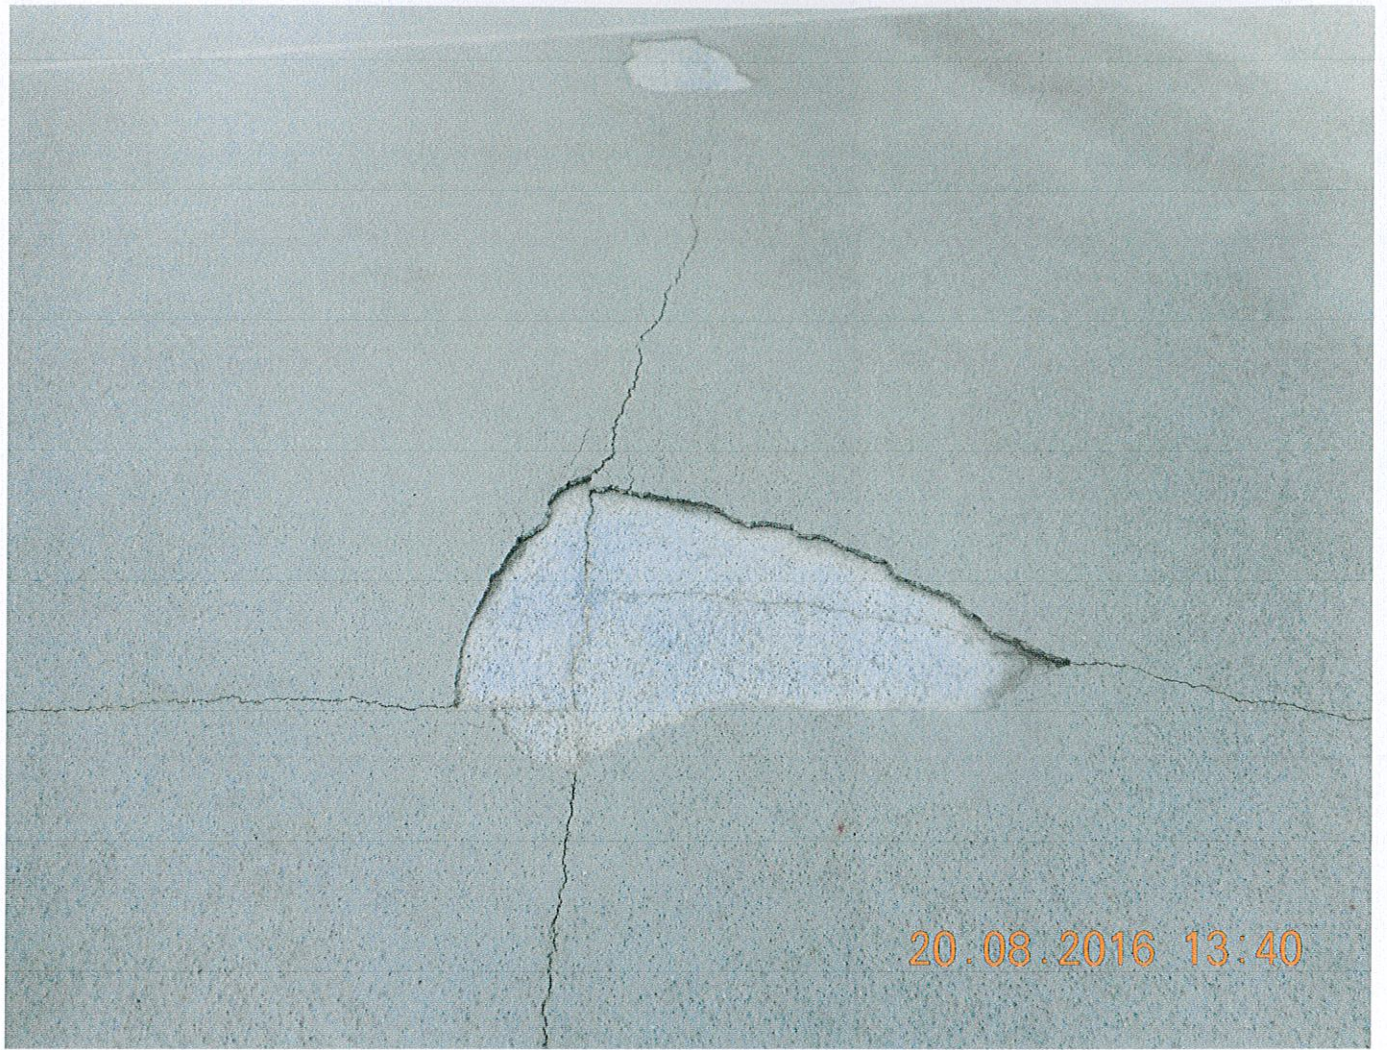
Już kilka miesięcy po dokonaniu odbioru prac remontowych kołobrzeskiego moło widoczne były pęknięcia wierzchniej warstwy betonu na głowicy moło. Latem 2016 roku jak widać na załączonym zdjęciu odpryski wierzchniej warstwy odsłoniły poważne pęknięcia płyty betonowej głowicy. W opisie robót projektu budowlanego czytamy, że **przy pracach remontowych głowicy moło powinna być skuta wierzchnia warstwa betonu i wykonana nowa nawierzchnia o grubości 6-8 cm z betonu C 30/37 z pokryciem powłoką nawierzchniowo-izolacyjną klasy OS-11a.**

W związku z tym, że pęknięcia wierzchniej warstwy betonu na głowicy moło są bardzo poważne wnoszę o powołanie niezależnego rzeczoznawcy, który sprawdzi:

1. Czy wierzchnia warstwa betonu była skuta na głębokość 6-8 cm.
2. Czy nowa nawierzchnia 6-8 cm została wykonana z betonu C 30/37.
3. Czy powłokę nawierzchniowo-izolacyjną wykonano w klasie OS-11a.
